## Raccomandazioni di Sicurezza Pericolo di sgancio semirimorchio

febbraio 2018

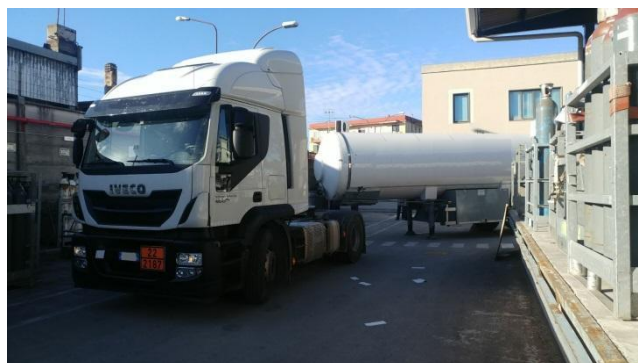
Nel recente periodo si sono verificati due episodi di sgancio dal trattore stradale di semirimorchi destinati al trasporto di gas compressi o liquefatti refrigerati. Entrambi si sono verificati in fase di partenza e sono risultati in danni relativamente limitati, ma se fossero accaduti durante il trasporto su strada a velocità più elevate, le conseguenze potenziali su persone e cose sarebbero state ben più significative.

Le cause sono riconducibili non solo ad un incorretto accoppiamento tra motrice e semirimorchio da parte dell'autista, ma anche al mancato o inadeguato controllo dell'aggancio efficace delle due parti dell'autoarticolato.

- Prevedere idonee procedure sia per l'aggancio/sgancio dei semirimorchi, sia per la verifica dell'efficacia dell'accoppiamento trattore-rimorchio.
- Assicurare l'idonea e documentata formazione e addestramento degli autisti, anche per le operazioni "secondarie", quali l'aggancio e lo sgancio del semirimorchio e la verifica dell'efficace collegamento.
- Accertare se la flotta di trattori stradali è equipaggiata con diversi tipi di agganci ralla e in caso positivo garantire la loro riconoscibilità e la consapevolezza degli autisti sul tipo di aggancio presente sul trattore a loro affidato e conseguentemente sulla corretta procedura di aggancio da seguire.
- Garantire l'idonea manutenzione dei mezzi, comprendente ogni eventuale intervento periodico o controllo relativo alle parti di aggancio tra motrice e semirimorchio e su eventuali dispositivi di segnalazione del corretto collegamento.
