Raccomandazioni di Sicurezza

Sversamento da serbatoio criogenico

ottobre 2017

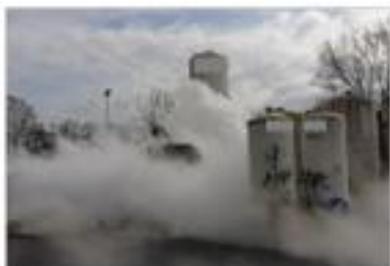
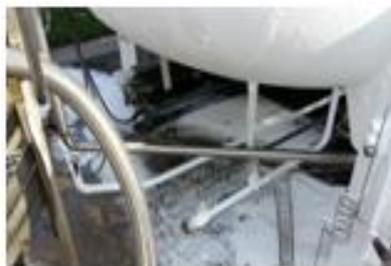
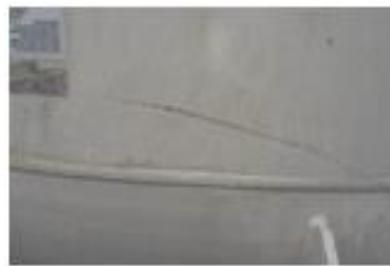
Recentemente si sono manifestati eventi di spandimento da serbatoi criogenici che per le circostanze hanno portato al rilascio parziale o totale del contenuto del serbatoio. Nello specifico alcuni di questi eventi hanno avuto come causa principale lo svitamento di una valvola manuale, dal cui allentamento ha poi avuto origine lo sversamento.

Le conseguenze principali di uno sversamento sono l'inefficienza delle strutture coinvolte con il fluido criogenico, ad esempio plinti di supporto di apparecchiature e strutture in acciaio al carbonio (come involucri esterni dei serbatoi stessi). Potenziali altre conseguenze di un evento simile possono essere ustioni da freddo e anossia o esposizione ad atmosfera sovraossigenata per il personale eventualmente coinvolto e non adeguatamente protetto.

- Assicurare l'idoneità delle installazioni per prevenire lo svitamento delle valvole o flange, anche mediante controlli periodici per la verifica del mantenimento delle condizioni di sicurezza.
- Considerare lo scenario incidentale nell'ambito delle valutazioni di rischio e dei piani di emergenza interni.
- Valutare potenziali effetti domino in fase di installazione dei serbatoi.
